Sayı : 29444100-45.99-E.2996767  
Konu : Kahramanmaraş Kaza  
İnceleme Raporu.

8 AĐUSTOS 2015 TARİHİNDEKİ 53047 NUMARALI TREN İLE 46 HR 227  
PLAKALI ARACIN HEMZEMİN GEÇİT KAZASINA İLİŖKİN  
KAZA İNCELEME RAPORU

KahramanmaraŖ İli, TürkoĐlu İlçesi Km: 38+960'taki Serbest Hemzemin Geçit

Kurul Karar No: 2/Dmy-1/2016

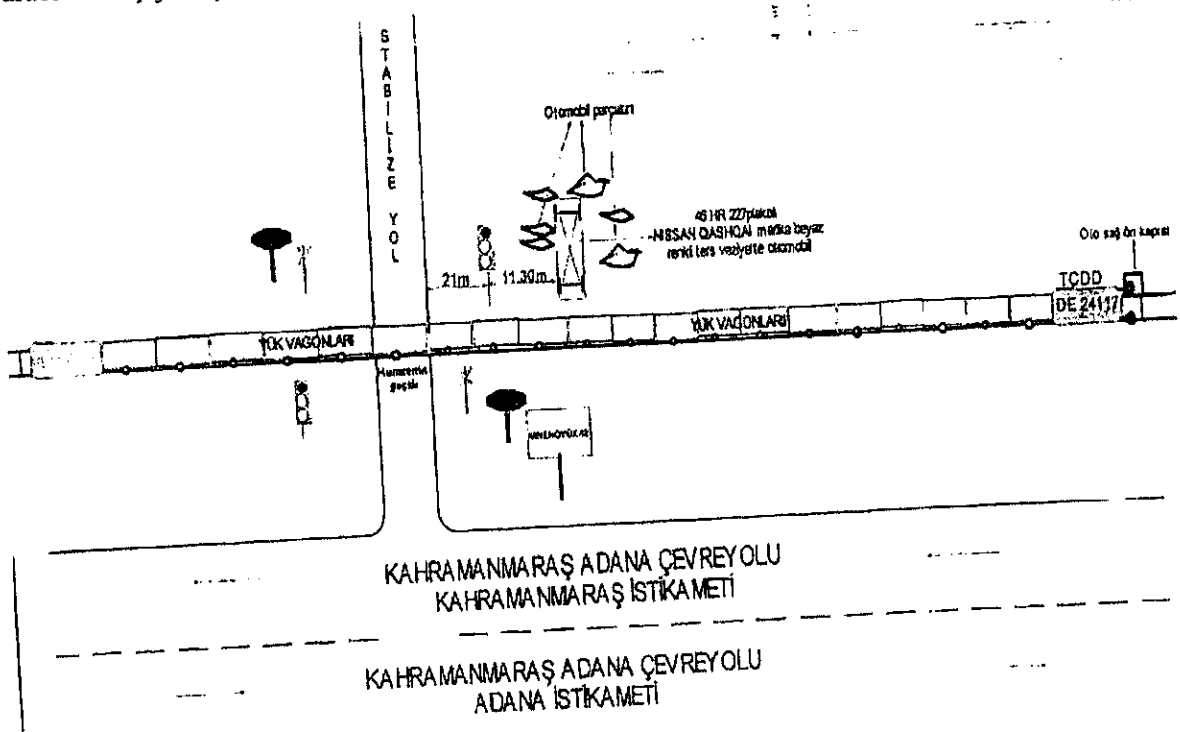
trene bağlanmıştır. Fevzipaşa yönüne seyir halindeki 53047 tren saat 14:07'de Türkoğlu İstasyonunda durmadan geçerek saat 14:09'da km:38+960'daki hemzemin geçitte 46 HR 227 plakalı araçla çarpışmıştır. Lokomotifin arka sol tamponu ile aracın sağ ön köşesinin temasıyla kaza meydana gelmiştir. Çarpışma sonrası çarpışma noktasına yaklaşık 33 m mesafede hattın sağında 46 HR 227 plakalı araç tekerleri havada tavan üzerinde durmuştur. Kaza güzergahında trenin livre hızı 55 km/s olmasına rağmen 40 km/s süratle çarpışmanın meydana geldiği sürat bandı tetkikinden anlaşılmış buna göre çarpışmadan 209 metre mesafede durduğu tespit edilmiştir. Makinist ve diğer görgü şahitlerinin beyanına göre hemzemin geçide girişte karayolu aracının hiç yavaşlamadığı tespit edilmiştir.

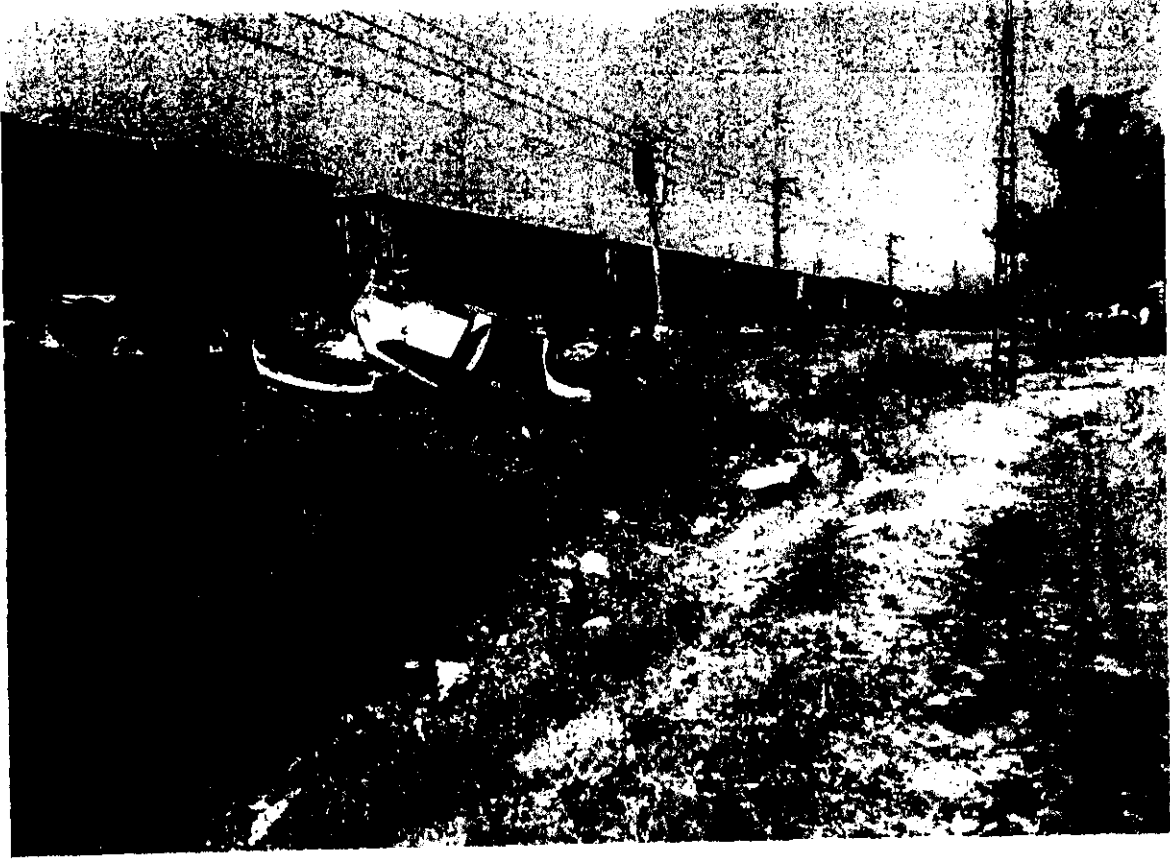
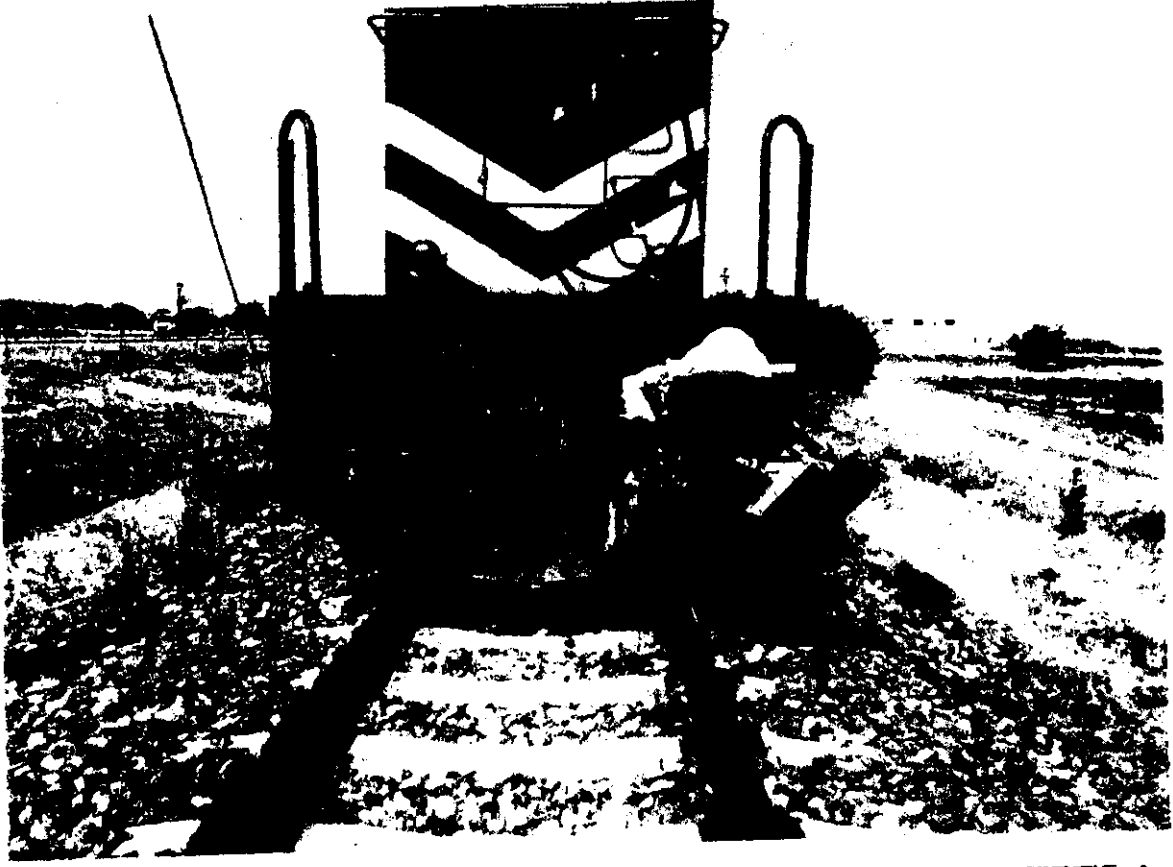
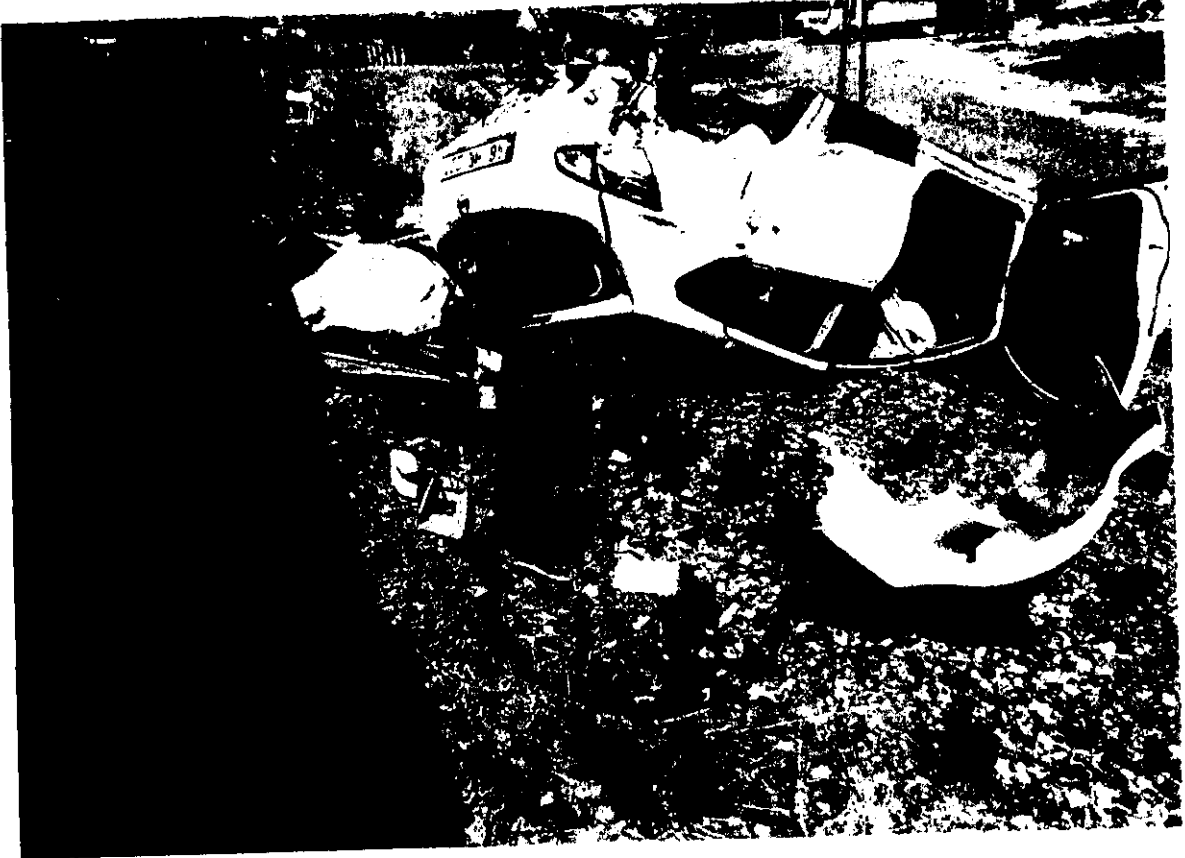
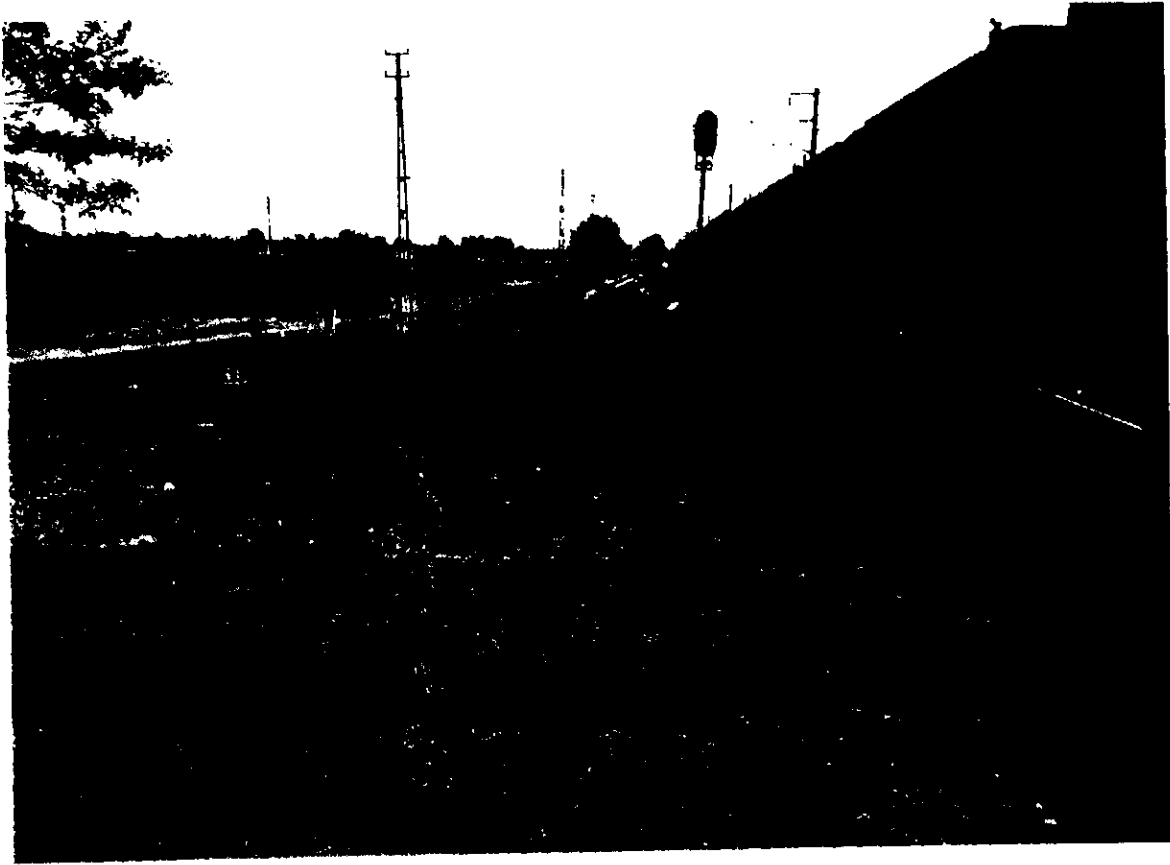
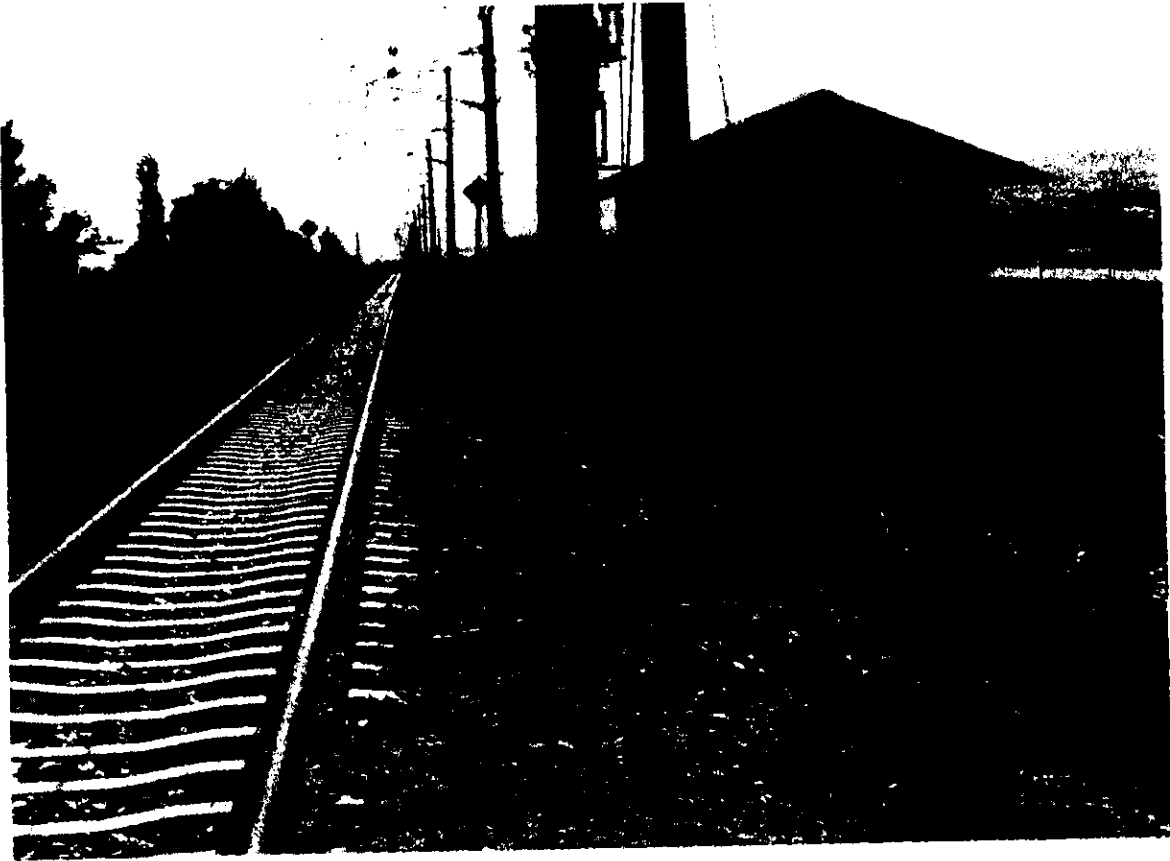
## KAZA YERİ RESİMLERİ

- “Genel fiziki standartlar” kenar başlıklı 10 uncu maddenin 1 inci fıkrasının (a) bendi: *“Demiryolu hemzemin geçitlerinin her iki yanına, karayolundan görülecek şekilde ‘Demiryolu Acil Durum İhbar Hattı’ telefonlarının numaraları konulur.”* şeklindedir. Bu hükme göre konulması gereken telefon numaralarının olmadığı tespit edilmiştir.

- “Genel fiziki standartlar” kenar başlıklı 10 uncu maddenin 1 inci fıkrasının (b) bendi: *“Demiryolu hemzemin geçitlerde ray üst seviyesi ile demiryolu hattının sağ ve solundaki 50’şer metrelik taşıt yolu aynı seviyededir.”* şeklindedir. Taşıt yolunun demiryolu hattıyla aynı seviyede olmadığı tespit edilmiştir.

- “Genel fiziki standartlar” kenar başlıklı 10 uncu maddenin 1 inci fıkrasının (c) bendi: *“Tüm demiryolu hemzemin geçitlerde karayolu araçlarının demiryolu gabari sahasına tehlikeli şekilde yaklaşmasını önlemek için en yakın raydan itibaren 5 metre mesafede karayoluna “DUR” çizgisi çizilir ve “DUR” levhası konulur.”* şeklindedir. “DUR” levhası usulüne uygun konulmakla beraber “DUR” çizgisinin çizilmediği tespit edilmiştir.

*kompozit veya kauçuk malzeme ile kaplanır.”* şeklindedir. Geçit kaplamasının stabilize olduğu tespit edilmiştir. Geçit kaplaması 28/9/2015 tarihinde hükme uygun olarak kauçuk kaplama yapılmıştır.

- “Genel fiziki standartlar” kenar başlıklı 10 uncu maddenin 1 inci fıkrasının (h) bendi: “*Taşıt yolundan veya demiryolundan hemzemin geçide gelecek suların uzaklaştırılması için drenaj kanalları yapılır ve geçidin yapılmasından sorumlu olan kurum/kuruluşlar drenajların işlevini sağlamasından sorumludur.*” şeklindedir. Geçitte drenaj kanalının olmadığı tespit edilmiştir.

6.6.1. ¼ncelikle kazanın meydana geldiēi hemzemin geit olmak üzere sorumluluk alanında bulunan t¼m demiryolu hemzemin geitlerinin tespitlerinin yapılarak kayıt altına alınması ve hemzemin geitlerin mevzuata uygun hale getirilmesi saēlanmalıdır.
