**14 MART 2016 TARİHİNDEKİ 53255 NUMARALI TREN İLE  
44 PV 701 PLAKALI ARACIN HEMZEMİN GEÇİT KAZASINA İLİŞKİN  
KAZA İNCELEME RAPORU**

**Malatya İli, Yeşilyurt İlçesi Dilek – Yazihan İstasyonları Arasında  
Demiryolu km: 13+420’de Bulunan Serbest Hemzemin Geçit**

**19/01/2017**

**Kurul Karar No: 5/DMY- 2/2017**

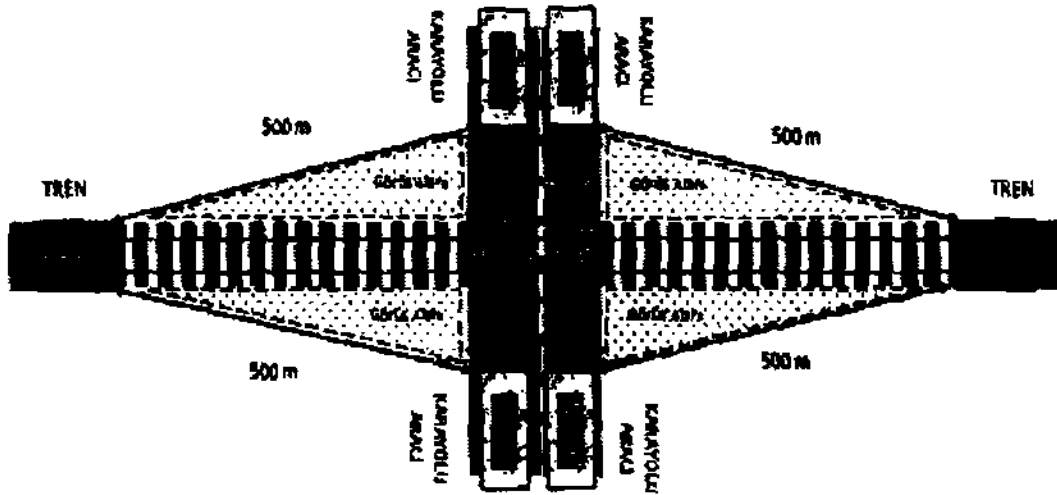
Şekil 1 (Hemzemin Geçit Yönetmeliğine Göre Karayolu Aracı Görüş Mesafesi Ölçüleri)

- Hemzemin geçidin seyir momentiyle alakalı Malatya Büyükşehir Belediyesi Ulaşım Hizmetleri Daire Başkanlığının 30.10.2014 tarih ve 96678003-622-01-323-4551-20404 sayılı hemzemin geçit konulu yazısı ekinde bulunan listede Malatya-Çetinkaya istasyonları arasında bulunan km: 13+400'deki hemzemin geçidin seyir momentinin 36000 olarak belirlendiği tespit edilmiştir.
- Karayolu aracının demiryoluna beş metre mesafede, demiryolunun her iki yönünün görüş uzaklığının yaklaşık 300 metre olduğu tespit edilmiştir. (Şekil 1)

"Arazi ve demiryolu şartlarına göre; 1) Karayolu aracından demiryolunu beş metre mesafede, demiryolunun her iki yönünün görüş uzaklığının 500 metrenin altında olduğu yerlerde hemzemin geçit açılmaz." hükmünü içermekte olup, kaza tarihi itibarıyla hemzemin geçidin karayolu araçlarının görüş mesafesi açısından yürürlükte olan yönetmelik hükümlerine uygun olmadığı değerlendirilmiştir.

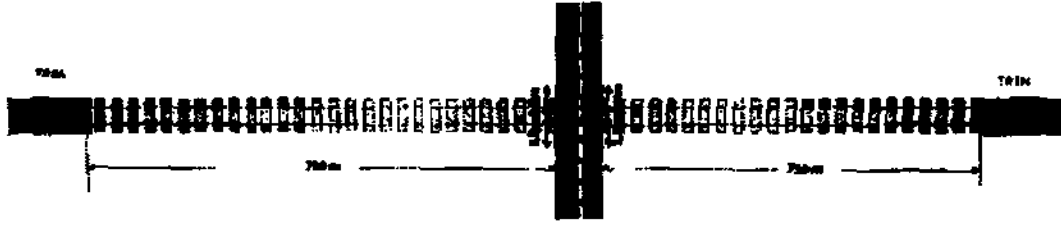
Şekil 2 (Hemzemin Geçit Yönetmeliğine Göre Tren Görüş Mesafesi Ölçüleri)

- c) Demiryolu aracının her iki yönden görüş uzaklığının yaklaşık 400 metre olduğu tespit edilmiştir. (Şekil 2)

"Arazi ve demiryolu şartlarına göre; 2) demiryolu aracından her iki yönde hemzemin geçidin görüş uzaklığının 750 metrenin altında olduğu yerlerde hemzemin geçit açılmaz."

hükmünü içermekte olup, kaza tarihi itibarıyla hemzemin geçidin demiryolu aracının görüş mesafesi açısından yürürlükte olan yönetmelik hükümlerine uygun olmadığı değerlendirilmiştir.

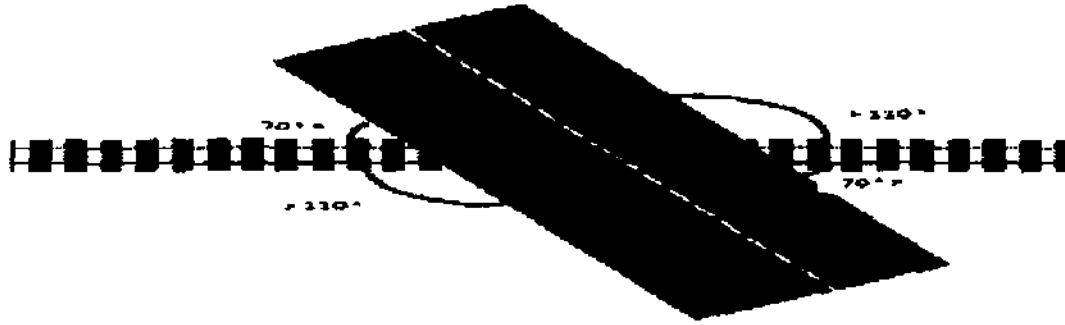
Şekil 3 (Hemzemin Geçit Yönetmeliğine Demiryolu ve Karayolu Kesişim Açıları)

- g) Taşıt yolu ve demiryolu kesişme açısının 70 dereceden küçük olduğu tespit edilmiştir. (Şekil 3).

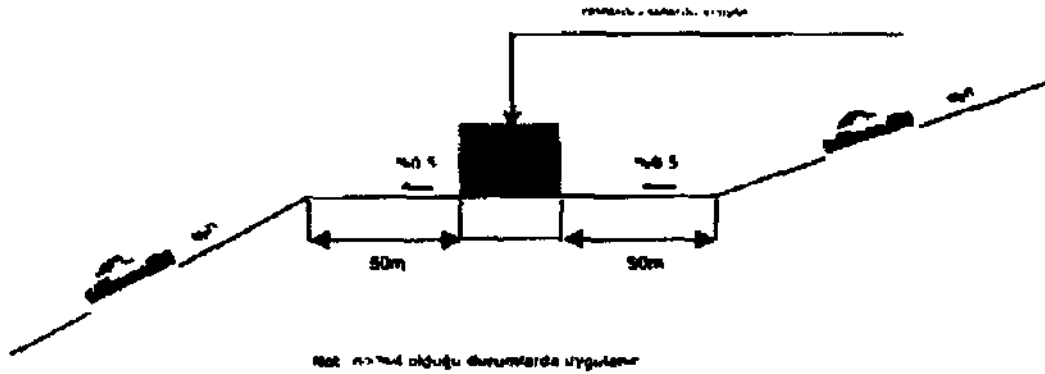
- i) Hemzemin geçitte ray üst seviyesi ile demiryolu hattının sağ ve solundaki taşıt yollarının 50'şer metrelik kısımlarının aynı seviyede olmadığı tespit edilmiştir. (Şekil 4 – Resim 6)

Şekil 4 (Hemzemin Geçit Sağ ve Sol Yanlarındaki Yol Seviyeleri Görünüşü)

Resim 6 (Hemzemin Geçit Sağ ve Sol Yanlarındaki Yol Seviyeleri Görüntüsü)

"Demiryolu hemzemin geçitlerde ray üst seviyesi ile demiryolu hattının sağ ve solundaki 50'şer metrelik taşıt yolu aynı seviyededir." hükmünü içermekte olup, kaza tarihi itibarıyla hemzemin geçidin demiryolunun sağ ve solundaki taşıt yolu seviyeleri açısından yürürlükte olan yönetmelik hükümlerine uygun olmadığı değerlendirilmiştir.
