**14 OCAK 2016 TARİHİNDEKİ 83122 NUMARALI TREN İLE 10 NC 835 PLAKALI
ARACIN HEMZEMİN GEÇİT KAZASINA İLİŖKİN
KAZA İNCELEME RAPORU**

**TekirdaĐ İli Ergene İlçesi VelimeŖe Km 141+866'daki Otomatik Bariyerli Hemzemin
Geçit**

Kurul Karar No: 23/DMY-6/2016

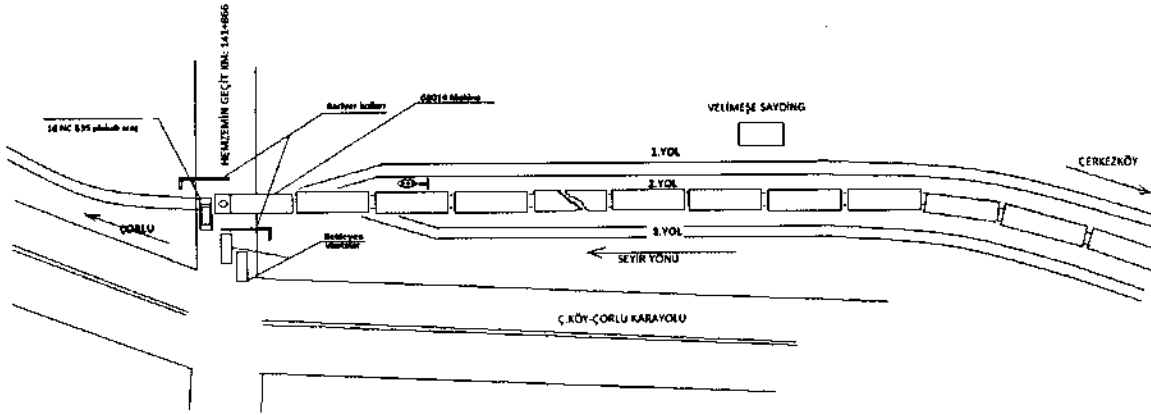
14.01.2016 TARİHİNDE 83122 NOLU YÜK TRENİNİN VELİMEŞE SAYDINGTE KM:141+866 HEMZEMİN GEÇİTTEN GEÇERKEN PLAKALI ARAÇLA ÇARPİŞMASI OLAYINI GÖSTERİR BASİT KROKİDİR.

Çerkezköy – Kapıkule arasında çalışan 14/1/2016 tarihli 83122 nolu blok yük treni E 68014 lokomotif, 18 vagon, 108 dingil, 920 tonla Çerkezköy İstasyonundan saat 19:20’de hareket ederek, saat 19:33’de Velimeşe saydingi üzerinde 83111 nolu trenle buluşmasının ardından saat 19:35’de Velimeşe saydingi batı çıkışı km: 141+866’da bulunan flaşörlü-çanlı ve otomatik bariyerli hemzemin geçidinden geçtiği esnada; Organize Sanayi Bölgesi istikametinden Velimeşe İstasyon Caddesi istikametine seyreden 10 NC 835 plakalı araç ile çarpışmıştır. Olay yeri Jandarma tutanaklarına göre; trenin çarpışma noktasından 312 metre sonra durduğu tespit edilmiştir.

NOT: YOLDA HASAR YOKTUR.

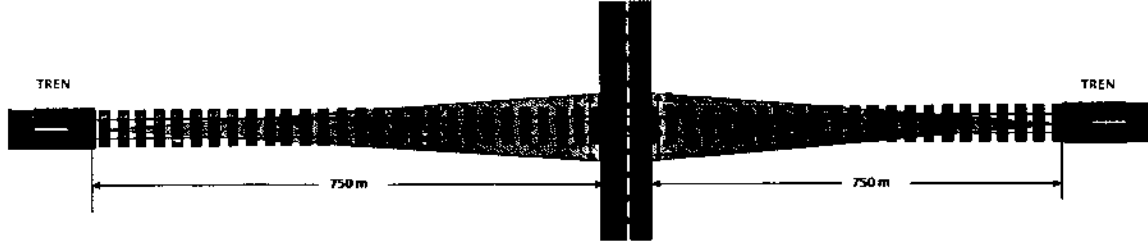
- “Demiryolu hemzemin geçit açılmayacak yerler” kenar başlıklı 8 inci maddenin 1 inci fıkrasının (c) bendi: *“Arazi ve demiryolu şartlarına göre; demiryolu aracından her iki yönde hemzemin geçidin görüş uzaklığının 750 metrenin altında olduğu yerlerde hemzemin geçit açılmaz.”* hükmünü içermektedir. Demiryolu aracının görüş mesafesinin yaklaşık 400 metre olduğu görülmüştür.

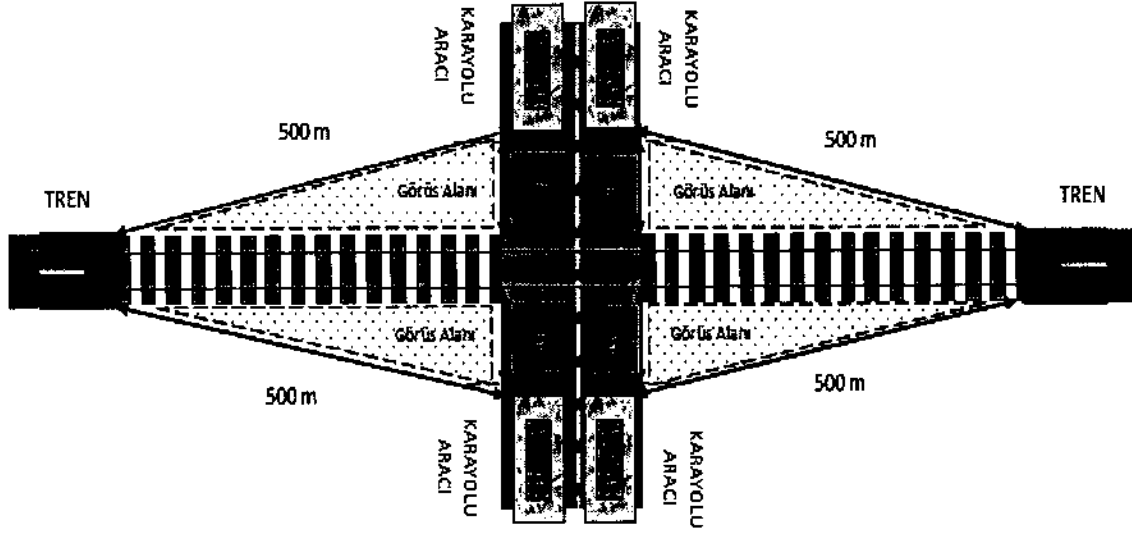
- “Demiryolu hemzemin geçit açılmayacak yerler” kenar başlıklı 8 inci maddenin 1 inci fıkrasının (c) bendi: *“Arazi ve demiryolu şartlarına göre; Karayolu aracından demiryoluna beş metre mesafede, demiryolunun her iki yönünün görüş uzaklığının 500 metrenin altında olduğu yerlerde hemzemin geçit açılmaz.”* hükmünü içermektedir. Karayolu aracının görüş mesafesinin yaklaşık 250 metre olduğu görülmüştür.

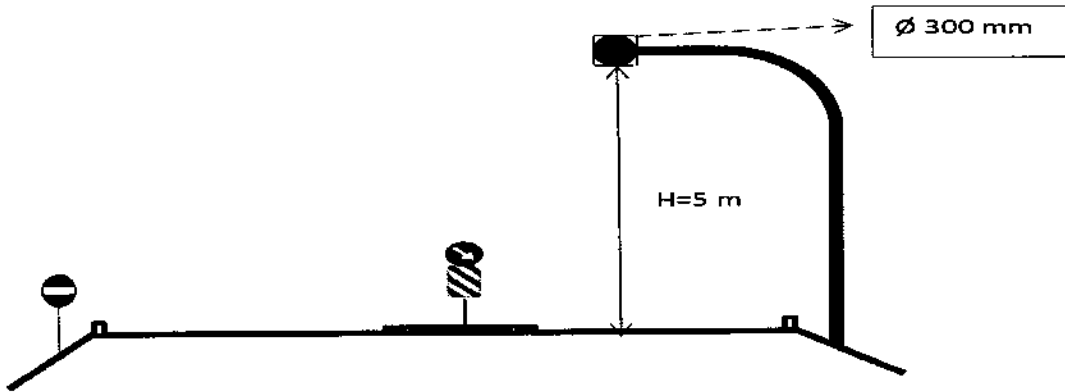
- “Genel fiziki standartlar” kenar başlıklı 10 uncu maddenin 1 inci fıkrasının (e) bendi: “Seyir momentinin 15.000 katsayısını geçtiği demiryolu hemzemin geçitlerde; demiryoluna 5 metre kala taşıt yolu üzerine hemzemin geçit sinyali konur. Tablo 1’de belirtilen hız ve mesafelere göre taşıt yoluna ayrıca kırmızı flaşörlü uyarı sinyali konulur” hükmü yer almaktadır. Hemzemin geçitte kırmızı flaşörlü uyarı sinyalinin bulunmadığı tespit edilmiştir.

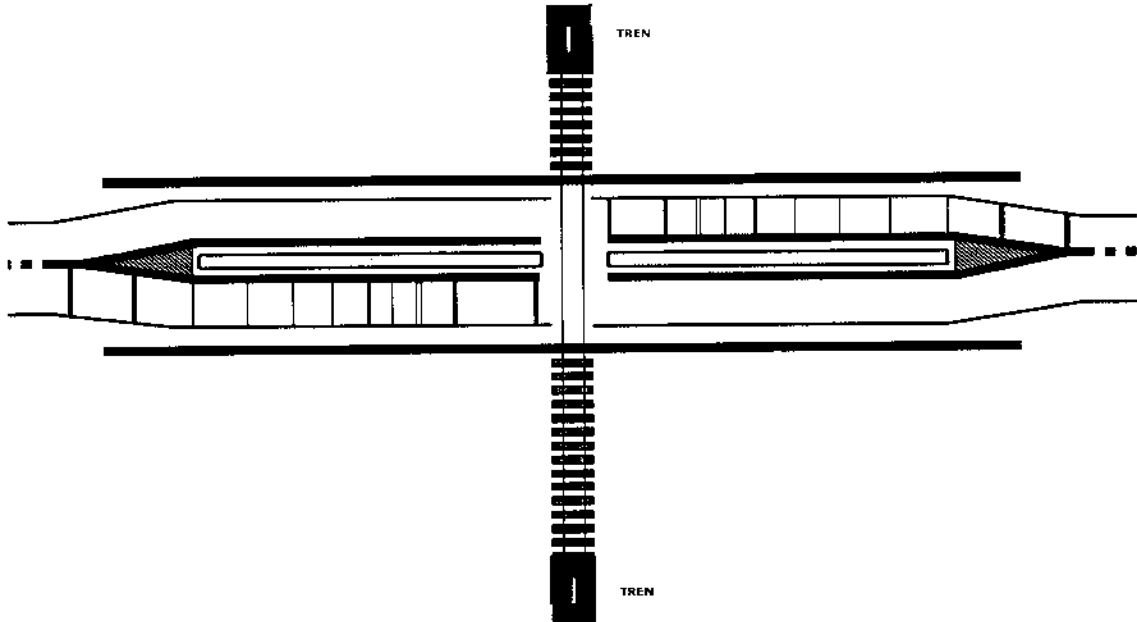
- “Genel fiziki standartlar” kenar başlıklı 10 uncu maddenin 1 inci fıkrasının (k.1.) bendi: *“Seyir momenti katsayısı 15.000’i geçen demiryolu hemzemin geçitlerde bu Yönetmelikteki şematik örneğine göre; yaklaşım yolunda, her iki yönden karayolu ortasında sarı renkli, 25 cm yükseklikte, taş malzemesinden, 150 metre boyunda refüj veya Karayolları Genel Müdürlüğüne kullanılan standartlarda beton oto korkuluk tesis edilir”* denilmektedir. Söz konusu hemzemin geçidin buna uygun tesis edilmediği görülmüştür.

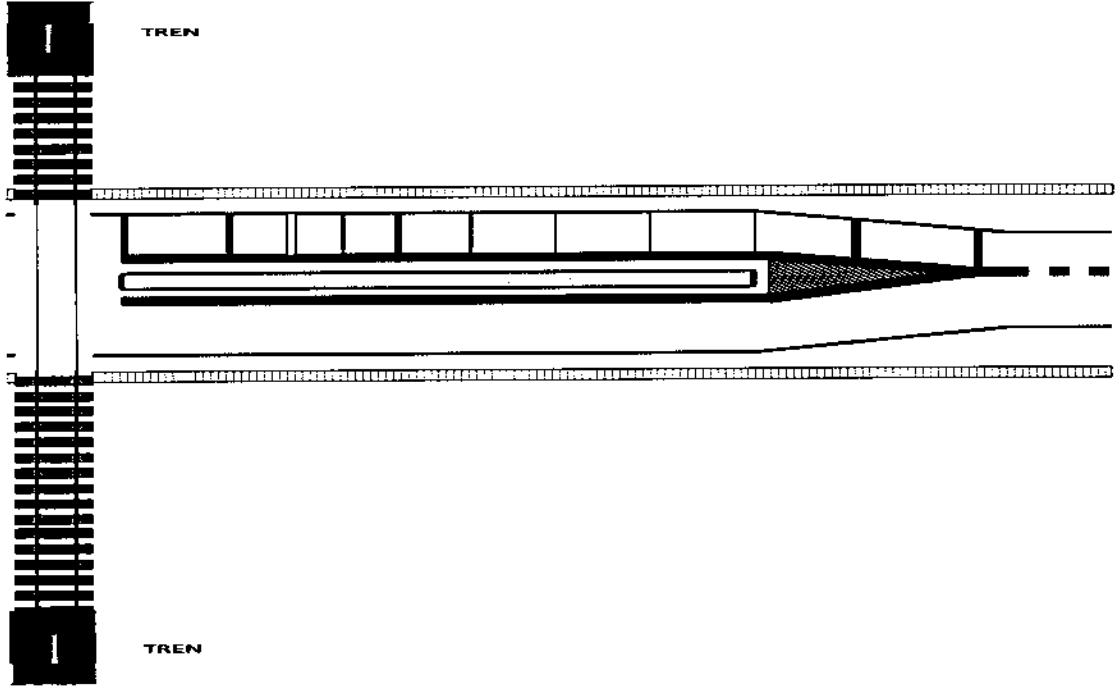
- “Genel fiziki standartlar” kenar başlıklı 10 uncu maddenin 1 inci fıkrasının (k.4.) bendi: *“Demiryolu hemzemin geçidi kesen karayolu üzerine, 150 metre uzunluğunda, sarı renkli, 10 cm yüksekliğinde bordür taşı döşenir ve CTP kenar dikmesi ile belirli aralıklarla sağda kırmızı, solda beyaz olacak şekilde reflektörler yerleştirilir.”* hükmünü içermektedir. Söz konusu hemzemin geçitte kenar dikmeleri ile reflektörlerin bulunmadığı tespit edilmiştir.

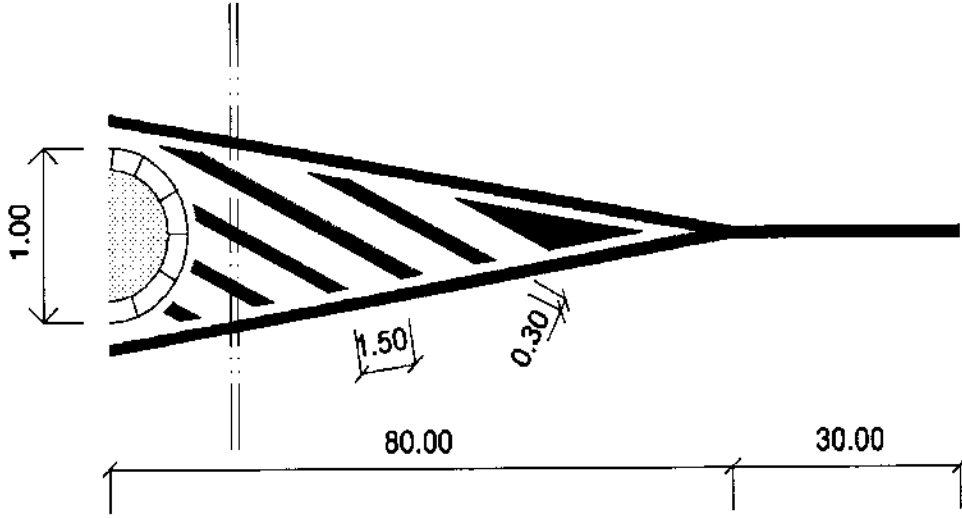
- “Genel fiziki standartlar” kenar başlıklı 10 uncu maddenin 1 inci fıkrasının (k.5.) bendi: *“Demiryolu hemzemin geçit yaklaşımlarında karayolu üzerindeki refüjün fiziki burnundan itibaren geriye doğru yaklaşık 80 metre ofset tarama yapılır.”* hükmünü içermektedir. Söz konusu hemzemin geçitte ofset tarama yapılmadığı tespit edilmiştir.
