T.C.  
ULAŞTIRMA DENİZCİLİK VE HABERLEŞME BAKANLIĞI  
Kaza Araştırma ve İnceleme Kurulu

8 AĞUSTOS 2015 TARİHİNDEKİ 53047 NUMARALI TREN İLE 46 HR 227  
PLAKALI ARACIN HEMZEMİN GEÇİT KAZASINA İLİŞKİN  
KAZA İNCELEME RAPORU

Kahramanmaraş İli, Türkoğlu İlçesi Km: 38+960'taki Serbest Hemzemin Geçit

Kurul Karar No: 2/Dmy-1/2016

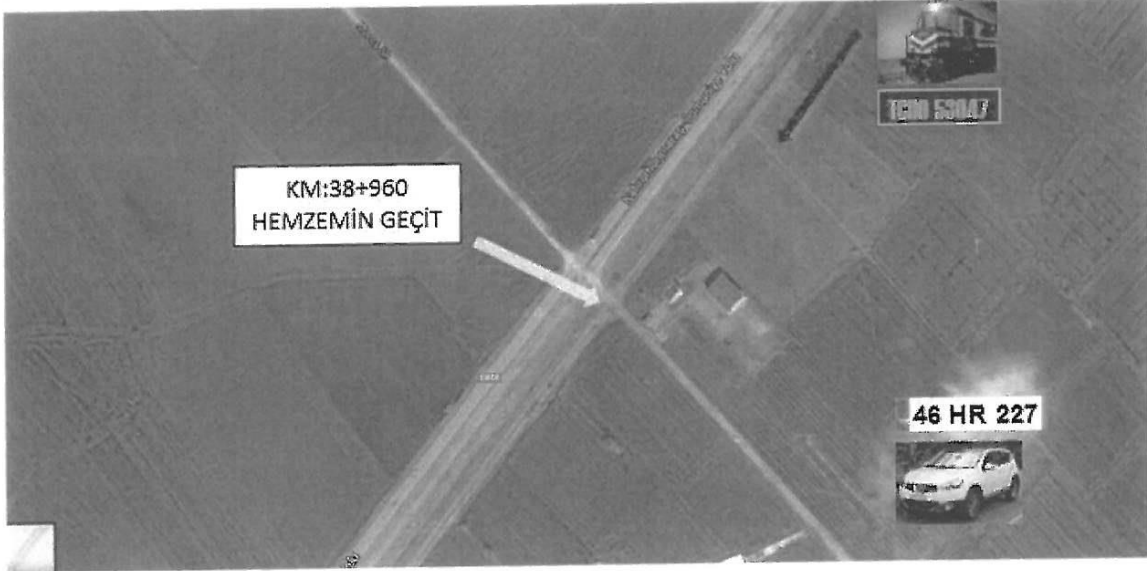
Demiryolu araçlarında, demiryolu hattında ve çevrede kayda değer bir hasar meydana gelmemiştir. Kazaya karışan 46 HR 227 plakalı Nissan Qashqai marka otomobil kullanılamayacak duruma gelmiştir.

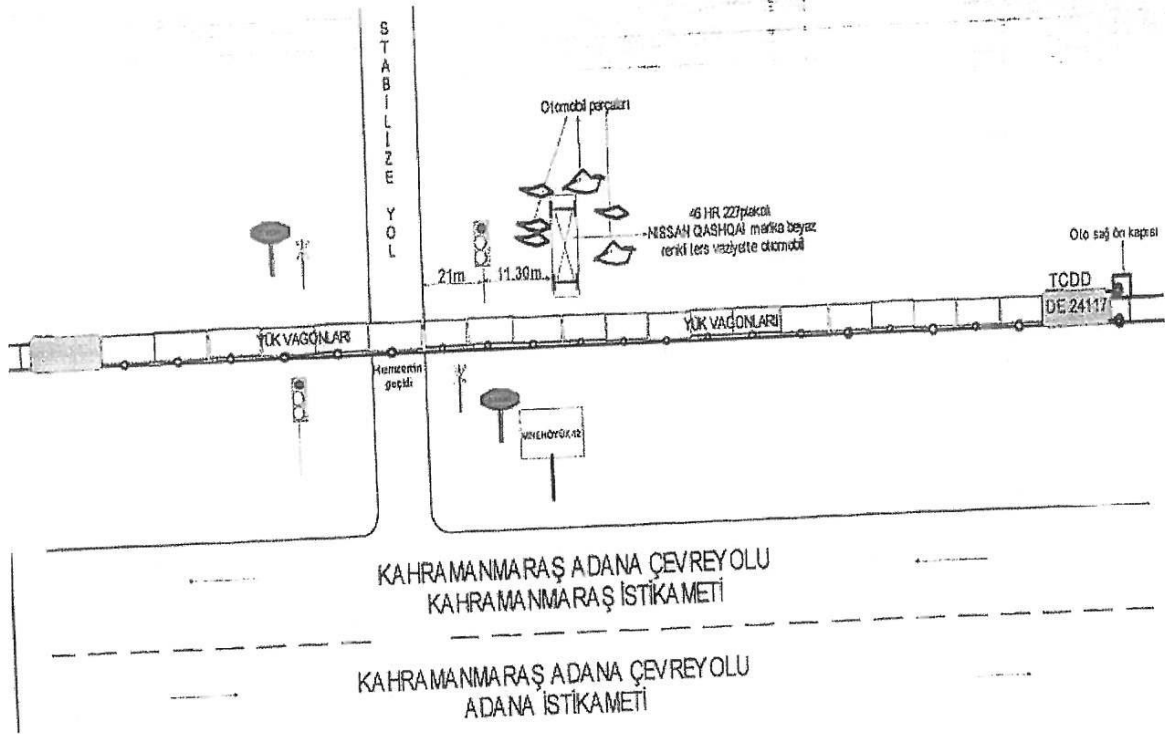
trene bağlanmıştır. Fevzipaşa yönüne seyir halindeki 53047 tren saat 14:07'de Türkoğlu İstasyonunda durmadan geçerek saat 14:09'da km:38+960'daki hemzemin geçitte 46 HR 227 plakalı araçla çarpışmıştır. Lokomotifin arka sol tamponu ile aracın sağ ön köşesinin temasıyla kaza meydana gelmiştir. Çarpışma sonrası çarpışma noktasına yaklaşık 33 m mesafede hattın sağında 46 HR 227 plakalı araç tekerleri havada tavan üzerinde durmuştur. Kaza güzergahında trenin livre hızı 55 km/s olmasına rağmen 40 km/s süratle çarpışmanın meydana geldiği sürat bandı tetkikinden anlaşılmış buna göre çarpışmadan 209 metre mesafede durduğu tespit edilmiştir. Makinist ve diğer görgü şahitlerinin beyanına göre hemzemin geçide girişte karayolu aracının hiç yavaşlamadığı tespit edilmiştir.

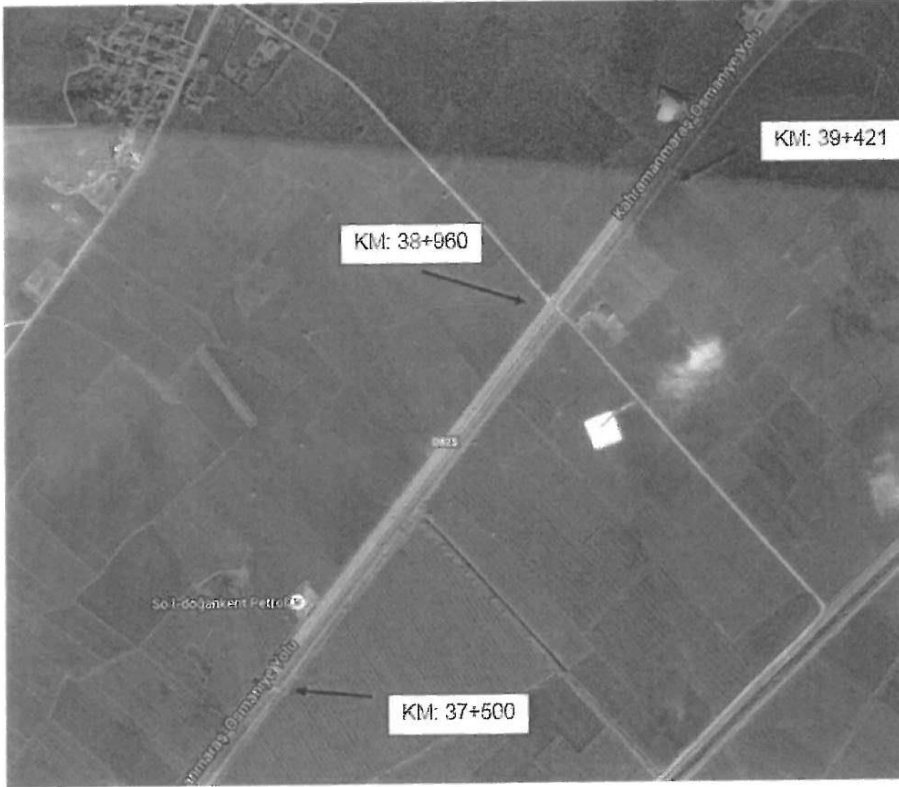
- "Demiryolu hemzemin geçit açılmayacak yerler" kenar başlıklı 8 inci maddenin 1 inci fıkrasının (ç) bendi: *"İki demiryolu hemzemin geçidi arasındaki en az mesafe yerleşim yeri dışında 5000 metre, yerleşim yerlerinde 1000 metreden az olamaz. Bu mesafelerde ikinci bir demiryolu hemzemin geçit açılmaz."* şeklindedir. Yerleşim yeri dışındaki rapora konu hemzemin geçidin gerisinde 1440 metre (km37+500), ilerisinde 460 metre (km39+421) mesafede hemzemin geçitler bulunmaktadır.

**6.5.1.** 3/7/2013 Tarihli Demiryolu Hemzemin Geitlerinde Alınacak Tedbirler ve Uygulama Esasları Hakkında Ynetmeliēin “Demiryolu hemzemin geit aılamayacak yerler” kenar baŗlıklı 8 inci maddenin 1 inci fıkrasının () bendi gereēi kazanın meydana geldiēi hemzemin geit ve civarında yer alan geitlerin uygun grlenlerin kapatılması saēlanmalıdır.
