Sayı : 29444100-45.99-E.2996767  
Konu : Kahramanmaraş Kaza  
İnceleme Raporu.

8 AĐUSTOS 2015 TARİHİNDEKİ 53047 NUMARALI TREN İLE 46 HR 227  
PLAKALI ARACIN HEMZEMİN GEÇİT KAZASINA İLİŖKİN  
KAZA İNCELEME RAPORU

KahramanmaraŖ İli, TürkoĐlu İlçesi Km: 38+960'taki Serbest Hemzemin Geçit

Kurul Karar No: 2/Dmy-1/2016

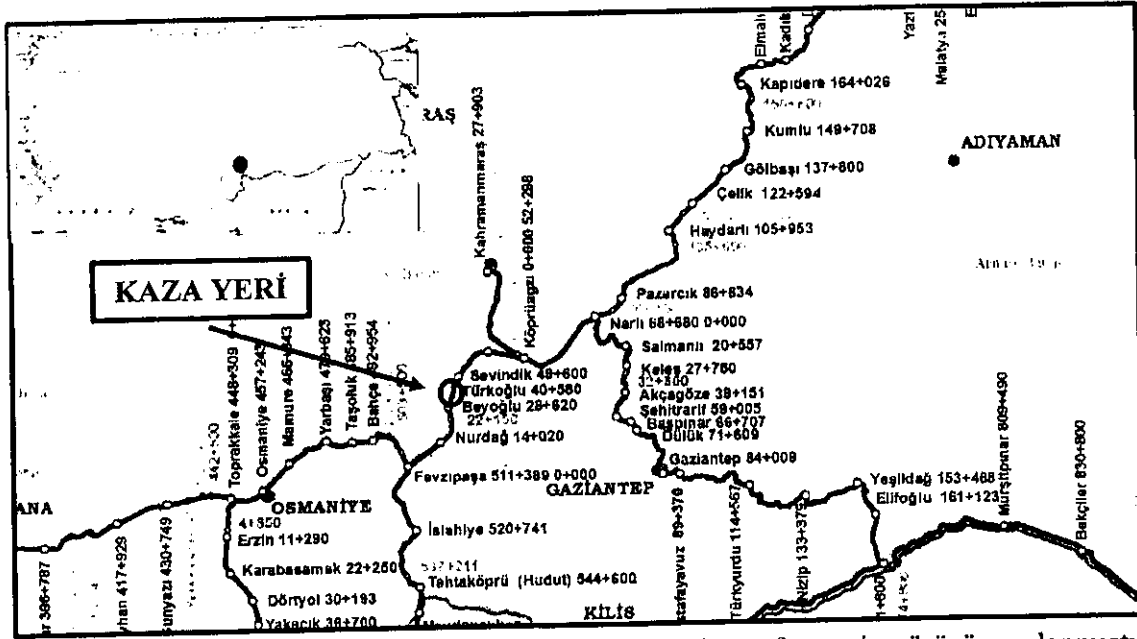
## Kaza Yeri

: Kahramanmaraş İli, Köroğlu İlçesi, Minehüyük Köyü yolu, Fevzipaşa-Narlı demiryolu hattı km 38+960
